INKOON KUNTA

RAKENNETUN KULTTUURIYMPÄRISTÖN SELVITYS

15.06.2013

STADIONARK
Arkkitehtitoimisto Kristina Karlsson
Kati Salonen ja Mona Schalin Arkkitehdit Oy

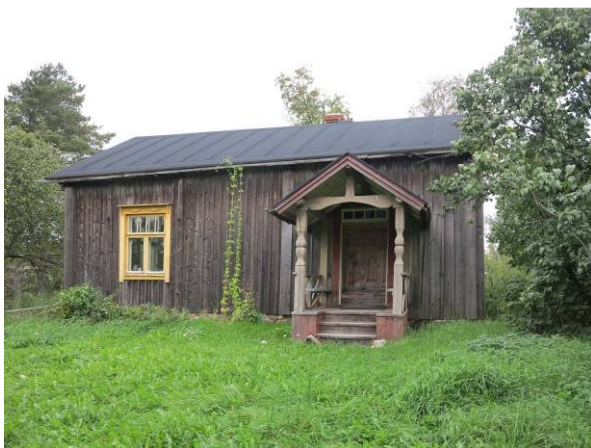
Eteiskamaritupa

Savutupa oli talonpoikaisen rakentamisen lähtökohta. Vähitellen rakennukset kasvoivat ja saivat uusia yksityiskohtia. Puu oli helposti työstettävä rakennusaine, joka mahdollisti talojen joustavan laajentamisen.

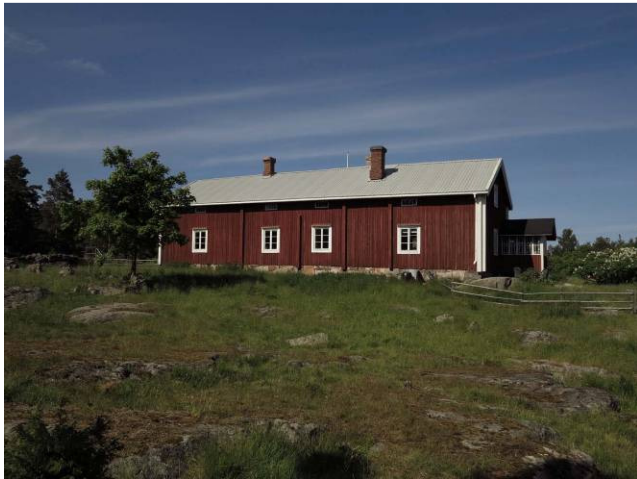
Bastön talouskeskus sijoittuu saaren etelärannalla, maisemallisesti kauniisti rantakallion laelle. Vaikka tiivis, suljettu pihapiiri on jo hävinnyt, on täällä yhä useita vanhoja ja uudempiakin rakennuksia. Pitkänurkkainen, vuoliaiskattoinen päärakennus on vanhimmilta osiltaan vuodelta 1835, sitä on myöhemmin laajennettu. Rakennus on säilyttänyt paritupapohjansa ja perinteisen ulkoasunsa.

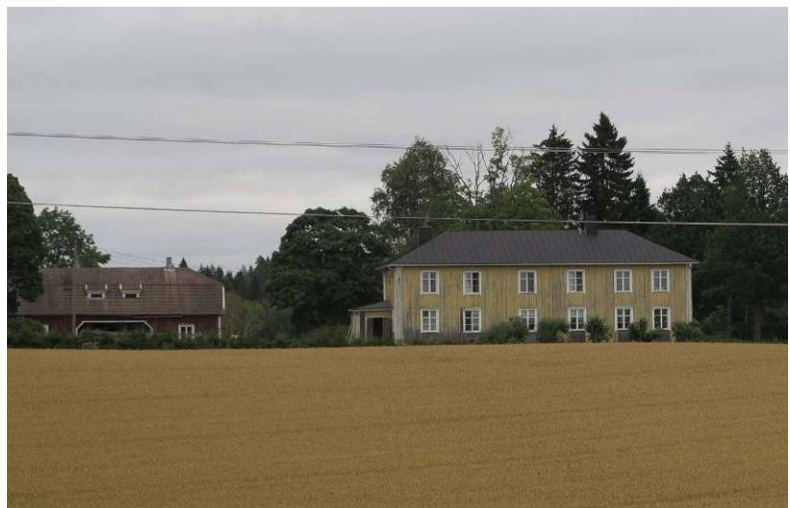
Johannesbergin päärakennus on poikkeuksellisen komea, kartanomainen, kaksikerroksinen hirsitalo. Se lienee rakennettu 1800-luvun puolimaissa. Rakennus on saanut nykyisen klassisistisen asunsa 1920-luvun muutostöissä.

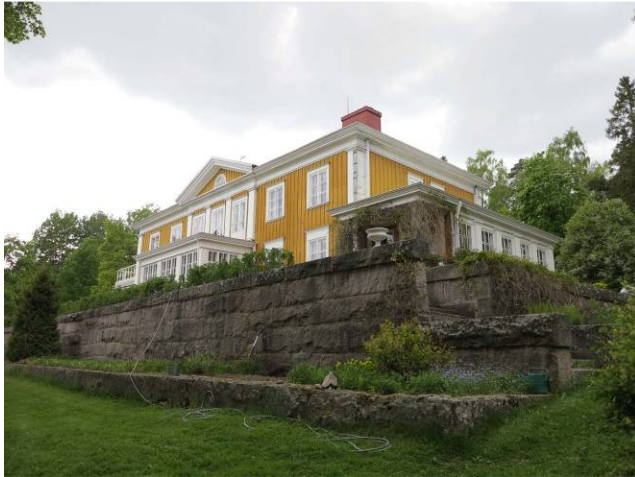
Strömsin tilasta on tietoja asiakirjoissa 1400-luvulta alkaen. Se sijaitsee kallioisessa ja soisessa metsämaastossa, jossa maanviljelyksen edellytykset näyttävät aina olleen hyvin niukat. Säterikattoinen vanha asuinrakennus korvattiin 1938 uudella, arkkitehti Berndt Aminoffin suunnittelemalla, klassisistisella ja kartanomaisella päärakennuksella. Rakennus on terassoitu lohkokivillä vähäisen peltoalueen pohjoisrinteeseen.

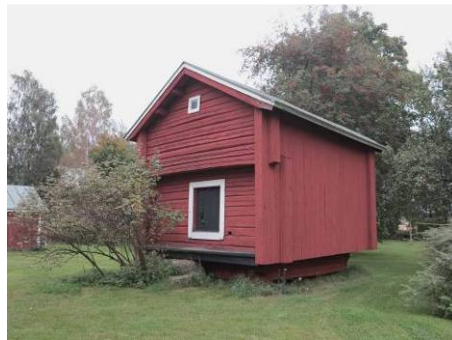
Tavallisin aitta on nurkkakiville perustettu, satulakattoinen, yksikerroksinen ja päätyovella varustettu pitkänurkkainen, ainakin osaksi vuorattu hirsirakennus. Siinä saattaa olla ulos työntyvä yläosa eli otsa, tai oven sivuilla eräänlaiset sivuseinät, posket.

Tästä on hyvä esimerkki Stor-Bredsin pihapiirissä oleva aitta, joka ilmeisesti on 1700-luvulta.

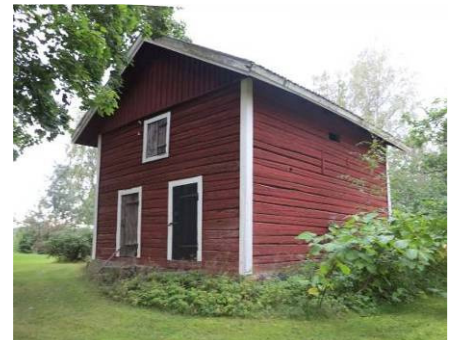
Västanbyn Teiran suurikokoinen hirsiaitta lienee 1800-luvulta.

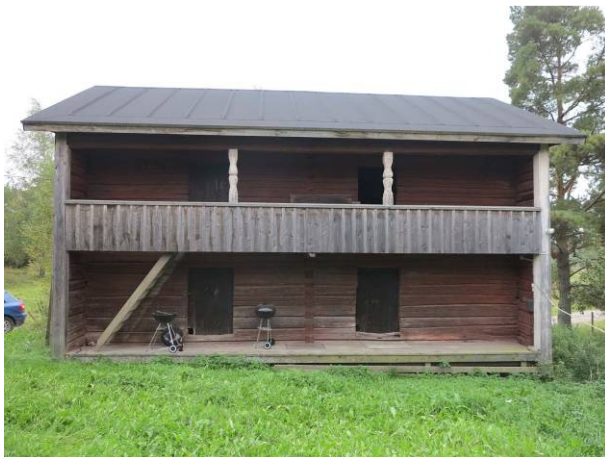
Aitoista komeimpiin kuuluvat luhdit, jotka ovat olleet Uudellamaalla yleisiä jo keskiajalta. Tätä kaksikerroksista rakennusta on käytetty, paitsi varastona, myös kesäiseen asumiseen. Säteritilojen aittoihin rakennettiin jo varhain yläkerros. 1700-luvun loppupuolelta lähtien myös talonpoikaistiloilla yleistyy kaksikerroksinen aittarivi, jossa tavallisesti on luhtikäytävä. Luhtirakennukset ovat monesti säilyneet silloinkin kun pihapiirin muista talousrakennuksista on luovuttu.

Västankvarnin Skallaksen torpan vanha solalla varustettu luhtiaitta. Haalistunut maalipinta tuo kauniisti esiin i pylväiden muodon.

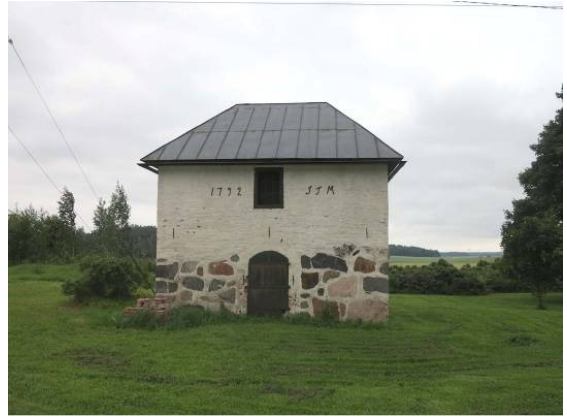
Tällainen komea esimerkki on Billskogin Gripsin kaunis, 1792 rakennettu, osin harmaakivinen ja osin tiilirakenteinen vilja-aitta.

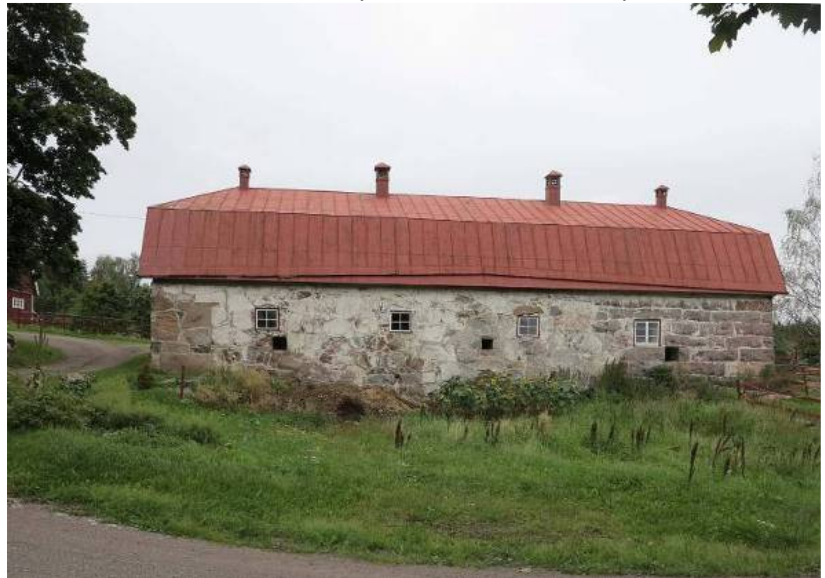
Damsin poikkeuksellisen komea harmaakivinavetta on 1800-luvulta. Rakennus on alun perin ollut satulakattoinen, mutta nykyisin siinä on yläpuolella sijaitsevan hirsinavetan tavoin ylälapeeltaan aumattu taitekatto.

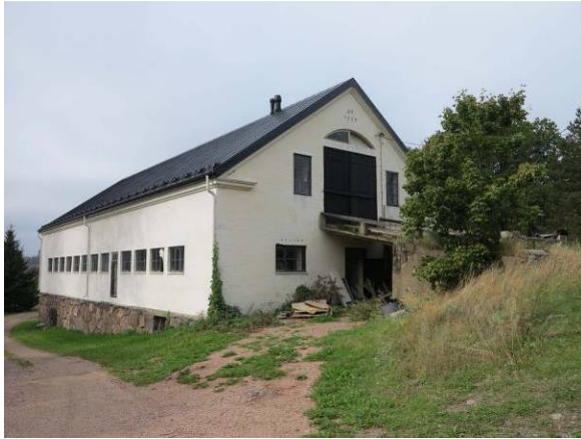
Kalkullan vanhalle lohkokivisokkelille rakennettu sementtitiilinavetta on vuodelta 1939.

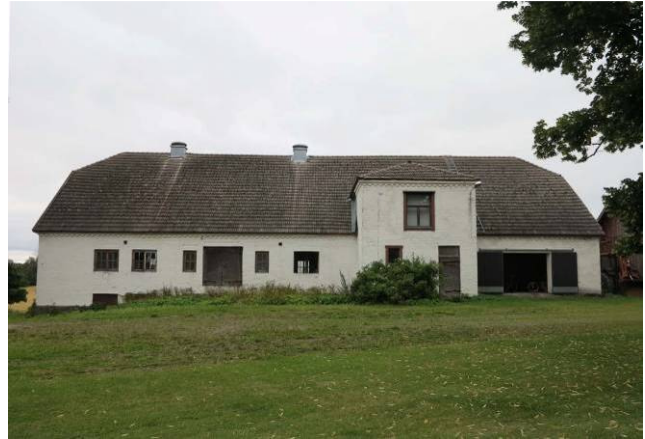
Linkullan Mattan tilan kalkkiahiekkatiilinen, satulakattoinen navetta on vuosilta 1927–30. Sen on suunnitellut arkkitehti Ivar Almark.

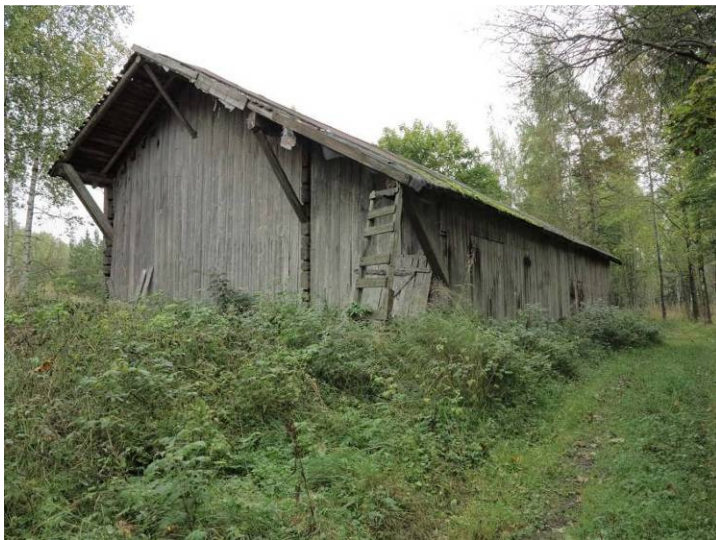
Asuinrakennuksen ohella riihi puintihuoneineen ja latoineen oli maatalon arvokkain rakennus, jonka rakentaminen ja kunnossapito vaativat tuntuva panoksen. Riihet sijoitettiin jo palovaaran takia erilleen tilan muista rakennuksista, usein omalle mäennyppylälleen.

Älgsön Kämpaksen tilan vanha riihi sijoittuu erilleen muusta pihapiiristä.

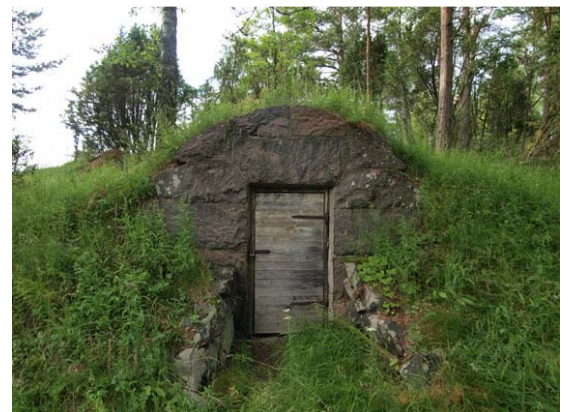
Rinteeseen sovitettu maakattoinen vanha maakellari Älgsjön Bråtaholmenin niemellä. (764d_458 1_26p.jpg)

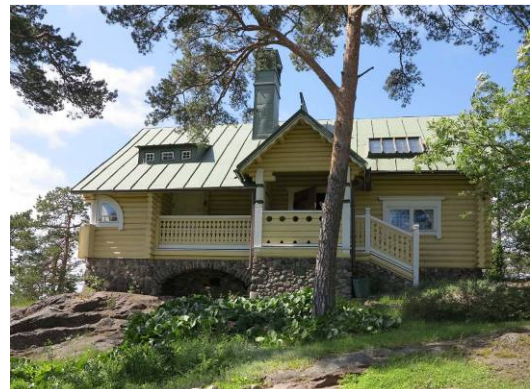
Saaren eteläkärjen kalliolla on taiteilija Ingrid Ruinille rakennutettu kansallisromanttinen hirsihuivila

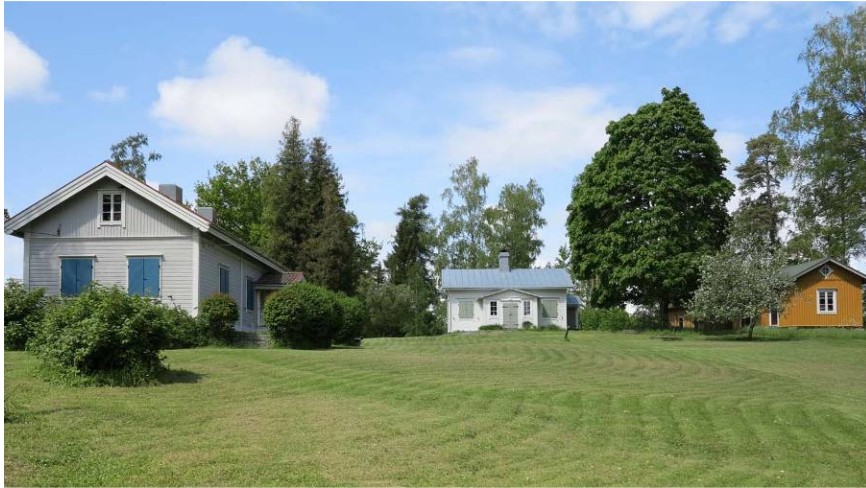
Saaren keskellä, loivasti etelään viettävällä nurmikkoisella tontilla ovat nykyiset, eteläsivultaan avoimeksi neliöksi ryhmitetyt rakennukset. asuinrakennuksia on kolme, talousrakennuksia muutama.

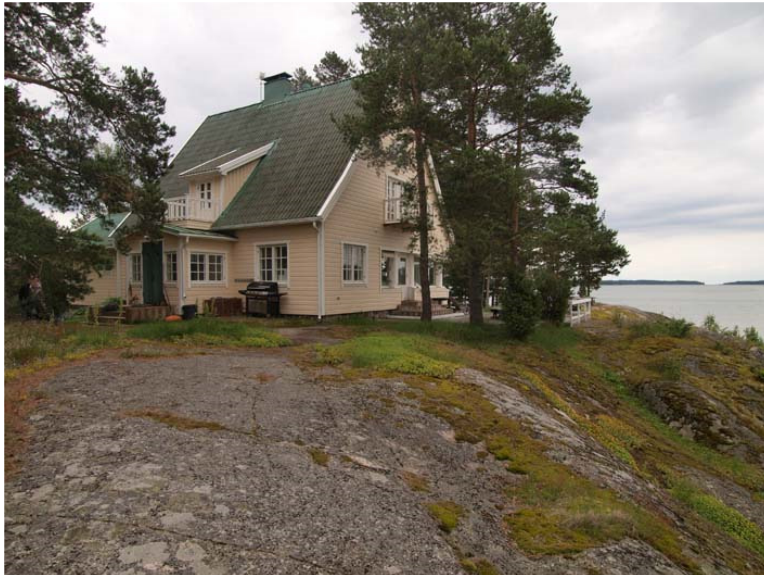
Kuruddenin huvila on Inkoon itäisellä rannikolla, Österskärenille työntyvän niemen kärjessä. Lohjan kalkki Oy:n patruuna Petter Forsström rakennutti sen itselleen 1927. Huvila säilyi Porkkalan vuokra-ajan yli, joskin itse vuorineuvos kieltäytyi sitä enää käyttämästä. Vuoden 1927 piirustusten mukaan valmistui puolitoistakerroksinen, jyrkällä satulakatolla varustettu, yksityiskohdiltaan lähinnä klassisistinen huvila.

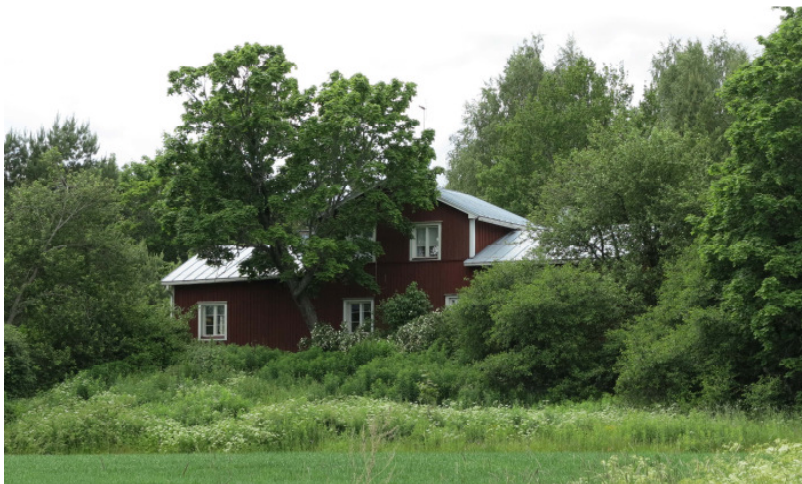
Sonasundin tila toimi sotilasvirkatalona vuodesta 1680. Nykyinen päärakennus lienee 1700-luvulta.

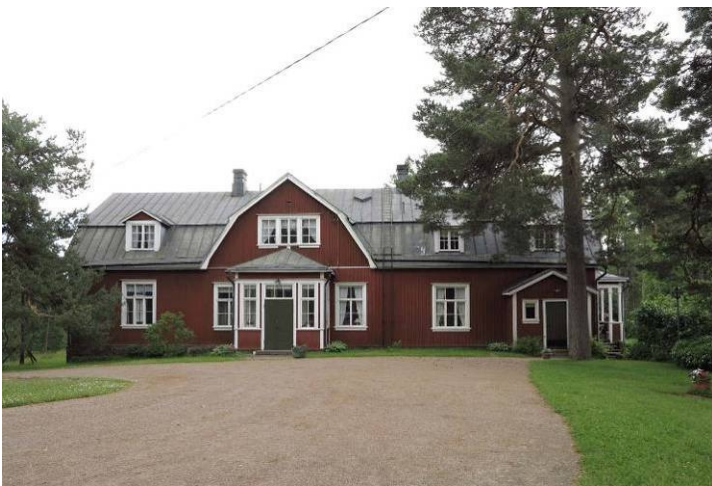
Sonasundin koulu rakennettiin Walt. Fr. Gottkampin suunnitelmien mukaan 1922. Tuolloin siinä oli tilat sekä ylä- että alakansakoululle. Itse (ylä)kansakoulu oli aloittanut työnsä jo 1916 vuokratiloissa. Yläkertaan rakennettiin 1940-luvulla koulukeittiö. Rakennuksen alakerran pohjakaava jakautuu kahteen osaan, opetustiloihin ja kahteen opettajien asuinhuoneistoon. Koulutoiminta lakkasi 1962, ja rakennus on siirtynyt monien muiden alueen kansakoulun tavoin asuinkäyttöön.

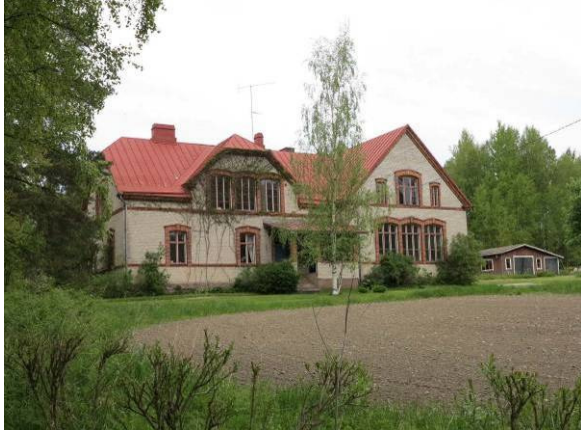
Myös Srandin sementtitiilestä muurattu kansakoulu on arkkitehtuuriltaan poikkeuksellinen.

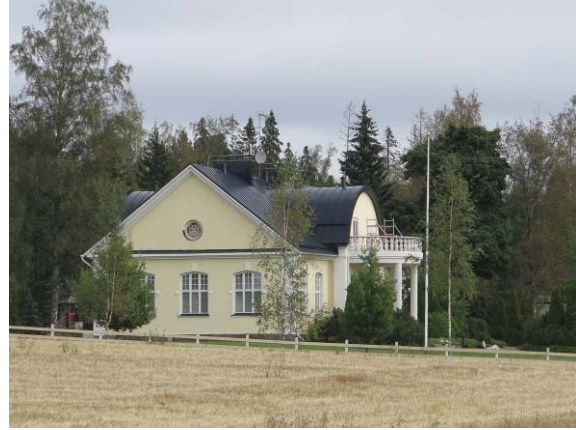
Tiilirakentaminen oli vielä varsin poikkeuksellista. Esimerkkinä on erittäin hieno, palon jälkeen kivistä 1916 pystytetty Gråmarbölen kansakoulu, joka hiljattain on kunnostettu yksityiskäyttöön.

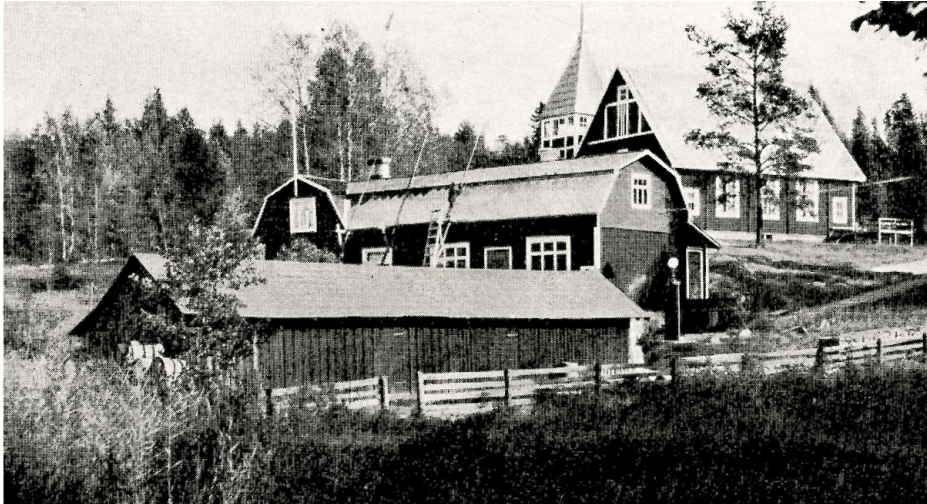
Barösundin osuuskauppa 1900-luvun alusta, taustalla nuorisoseurantalo. Kuva kirjasta Barösund 1933.Grönberg.

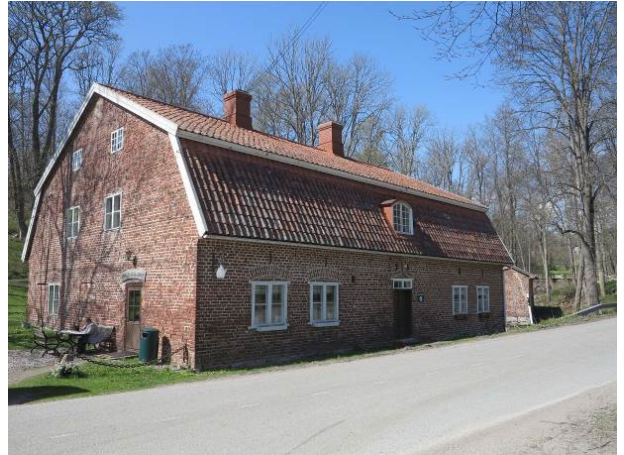
Fagervikin ruukin tinaamossa toimii nykyään museo ja kauppa.

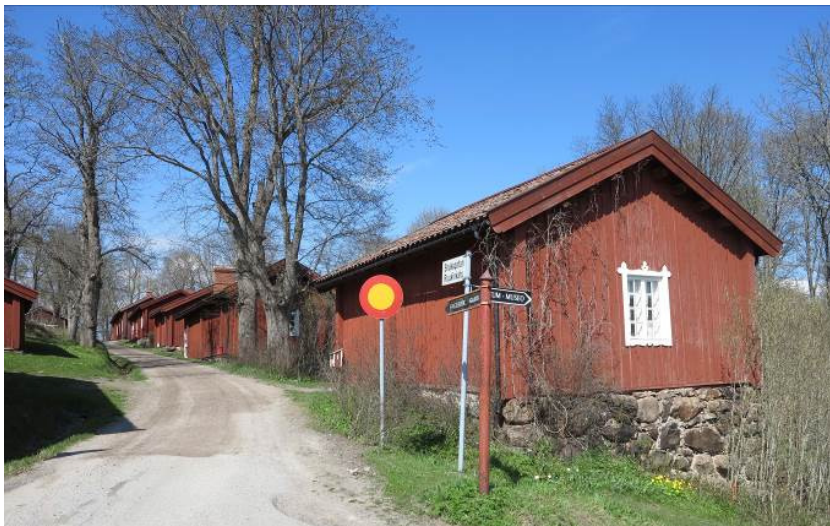
Fagervikin ruukin työväenasuntoja.

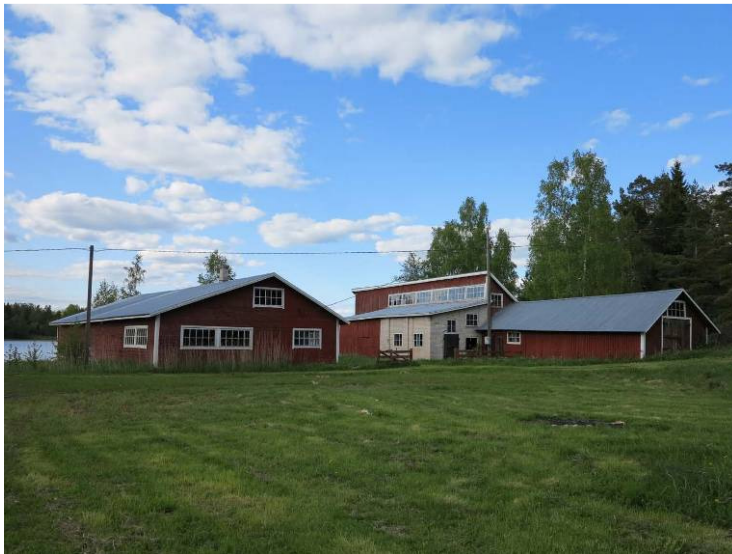
Jutansin tilan omistaja Birger Rosenqvist perusti Jutansille kehäsahan vuonna 1935. Saha oli seudulla ainoa. Ensimmäinen saha sijoittui tilakeskuksen eteläpuolella peltoalueen reunaan. Pannu lämmitettiin rimapuulla ja sahanpuruilla, täyden höyryvoiman ylläpitämiseksi vaati saha jatkuvaa valvontaa. Saha muutettiin 1949 sähkömoottorikäyttöiseksi. Teollinen toiminta lakkautettiin 1954, mutta sahatoimintaa jatkettiin vielä pienimuotoisena vuoteen 1966. Sahalla oli enimmillään 13 henkeä kokopäiväisesti töissä

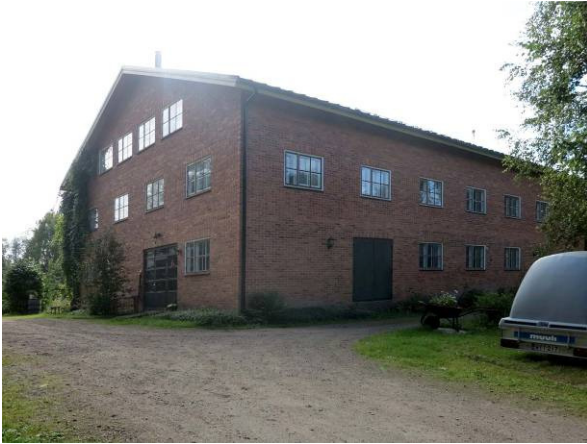
Franzenin entinen ruukkutehdas Tähtelässä on muutettu asuinkäyttöön.

Meijeri aloitti toimintansa radan varressa mahdollisesti noin 1910. Vuonna 1931 pieneen rakennukseen muutti G.A. Franzénin ruukkutehdas. Samalla rakennusta hieman korotettiin. Franzén rakennutti 1952 tästä pari sataa metriä pohjoiseen uuden tiilirakenteisen tuotantolaitoksen ja laajensi pian tuotannon mm. salaojaputkiin.

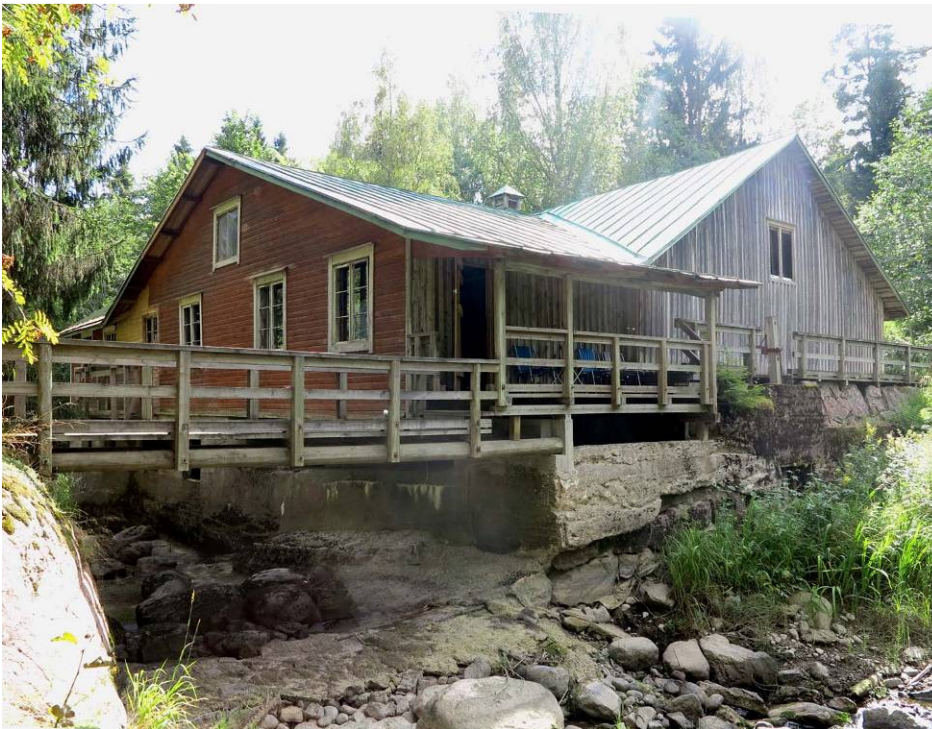
Ingarskilassa on säilynyt 1800-luvun lopulla rakennettu hirsirunkoinen mylly, vanha osa on jätetty 1930-luvulla tehdyn laajennuksen sisään. Lähes kaikki myllyn laitteet ovat säilyneet. Mylly on nykyään yksityisomistuksessa. (IMG_3538p.jpg)

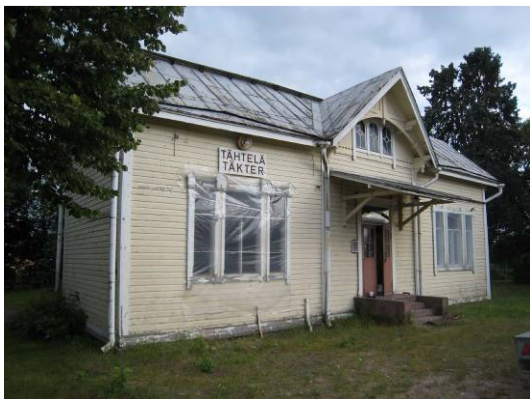
Tähtelän rautatieasema on nykyään asutokäytössä.

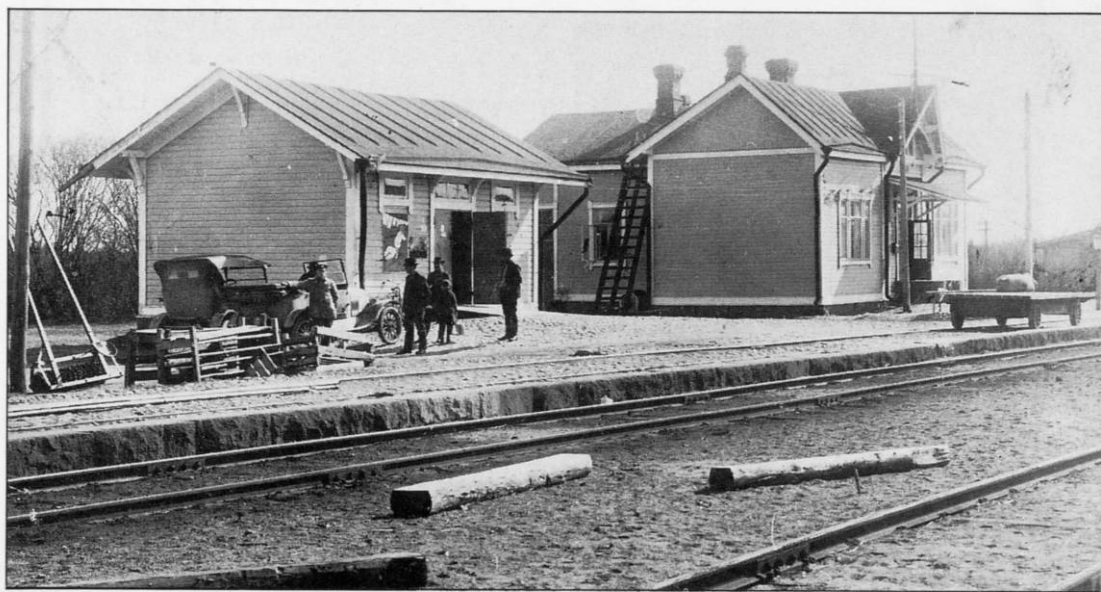
Tähtelän asema 1930-luvulla. Kuva Ingå i bild1987

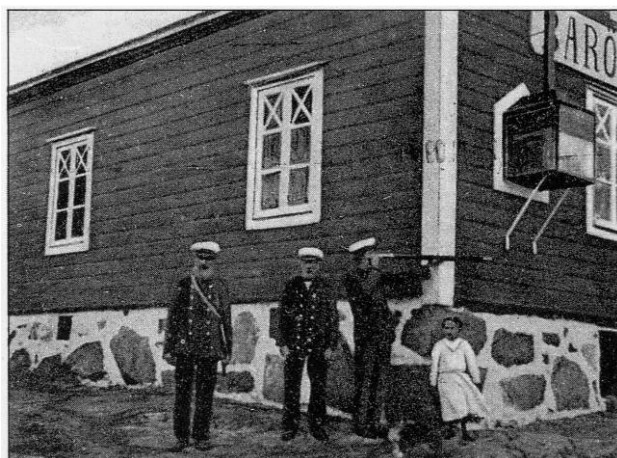
Skansenin luotsiasema 1907. Kuva ”Ingå i bild”
(Ingå i bild060_lotsstuga.jpg)

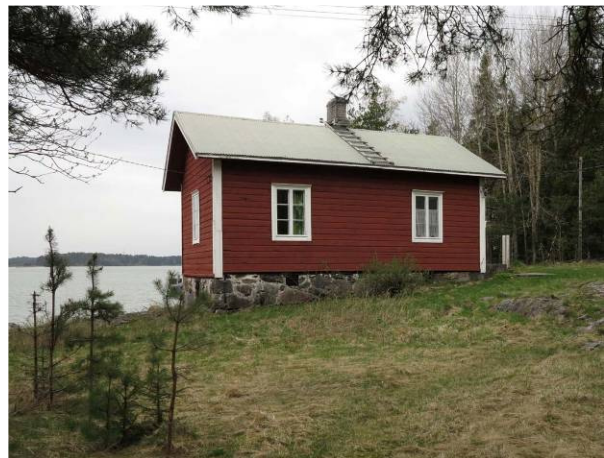
Vanha luotsiasema on nykyään yksityiskäytössä.
(601_P.jpg)

Barösund oli yksi rannikkoliikenteen solmukohdista, jossa rannikkoväylään risteytyi merireitti Tallinnaan. Lähisaarten tilalliset olivat 1850-luvulle asti luotsitalonpoikia, kunnes tämä järjestelmä korvattiin palkatuilla luotseilla ja luotsiasemilla. Luotsiaseman vahtitupa rakennettiin 1857 Barösundin salmen pohjoispään Stångholmenille, josta se siirrettiin 1876 Skansuddenille, Stor Ramsjön kaakkoiseen niemeen. Satulakattoinen, tyyppiirustusten mukaan rakennettu hirsirunkoinen mökki käsittää eteisen, kamarin ja tuvan. (Härö, 1993)

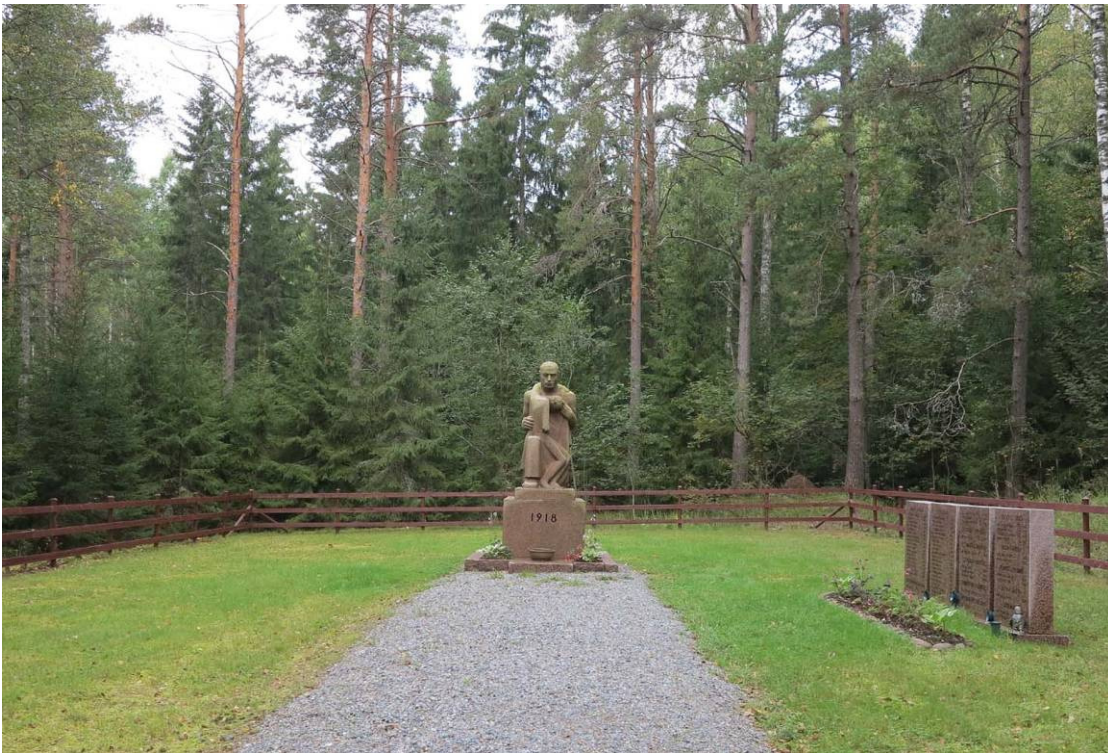
Västankvarnin hautausmaan muistomerkin on tehnyt kuvanveistäjä Aimo Tukiainen. 1953 perustetulle hautausmaalle on haudattu sisällissodassa 1918 teloitettuja punaisia.

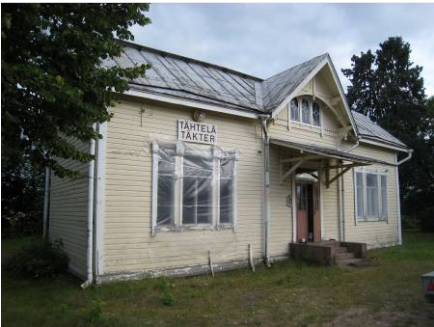
Kun Helsingin-Karjaan rata valmistui vuosisadan vaihteessa, tuli Tähtelästä yksi Inkoon kolmesta rautatieasemasta. Rata kulki kylän vanhan keskustan luoteispuolelta, joten asema loi kylään toisen, rakenteeltaan hajanaisiksi jääneen keskuksen. Aseman tuntumaan sijoittuivat asutuksen lisäksi mm. kauppa ja posti, meijeri ja myöhemmin ruukkutehdas sekä nuorisoseurantalo. Asema rakennettiin Bruno Granholmin piirustusten mukaan 1901–03. (2)

904 Tähtelän rautatieasema

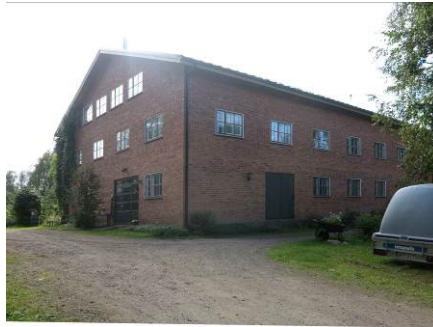
Rautatieaseman rakentaminen 1900-luvun vaihteessa veti Tähtelään ajan mittaan myös pienimuotoista teollisuutta. Meijeri aloitti toimintansa radan varressa mahdollisesti noin 1910. Vuonna 1931 pieneen rakennukseen muutti G.A. Franzénin ruukkutehdas. Franzén rakennutti 1952 tästä pari sataa metriä pohjoiseen uuden tiilirakenteisen tuotantolaitoksen ja laajensi pian tuotannon mm. salaojaputkiin. Pieni meijeri ja siinä jatkanut ruukkutehdas on yksityiskäytössä, samoin rakennuksen vieressä oleva meijeristi Butzken satulakattoinen asuinrakennus. Uusi ruukku- ja salaojaputkitehdas rakennettiin 1950-luvun alussa Hemmingsin tilan alapuolelle. Tiilirakenteinen satulakattoinen teollisuusrakennus on myöhemmin muutettu asuinkäyttöön. Tähtelän teollisuusrakennuksilla on maisemallista ja kulttuurihistoriallista merkitystä osana pientä, toiminnallisesti aikoinaan varsin monipuolista maaseututaajamaa.

931Franzenin ruukkutehdas

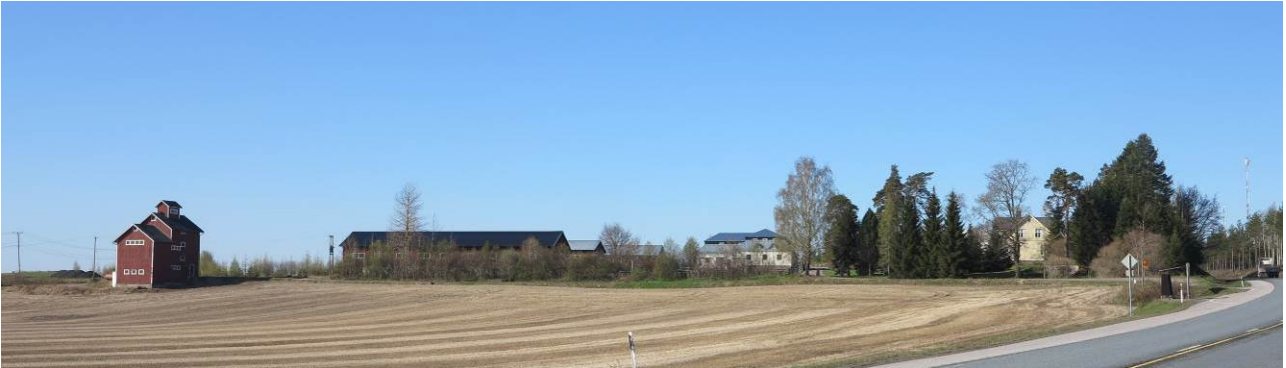
Nygrannasin tila on kantatie 51:n varressa siten, että tie jakaa sen rakennukset kahteen ryhmään. Nygrannasin rakennuksilla on kuitenkin yhä keskeinen maisemallinen merkitys, koska ne ovat kantatien kulkijoille maamerkinä. Lisäksi tilan rakennukset antavat hyvän kuvan 1920–30-lukujen maalarakentamisesta.

Nygrannarsin tila kantatien 51 reunassa

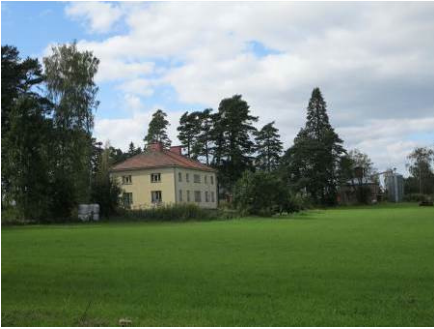
Malmgård

Ingarskilasta Tähtelään vievä sorapintainen kylätie kaartelee Ingarskilanjoen peltomaiseman pohjoisreunassa, hongikkoisella kankaalla. Malmgårdin tilan rakennuksista merkittävin on kaksikerroksinen, 1939 valmistunut tiilirunkoinen, rapattu ja aumakattoinen päärakennus. Rakennusta on detaljoitu pylväskuistilla ja altaanilla, muuten se on varsin niukkailmeinen.

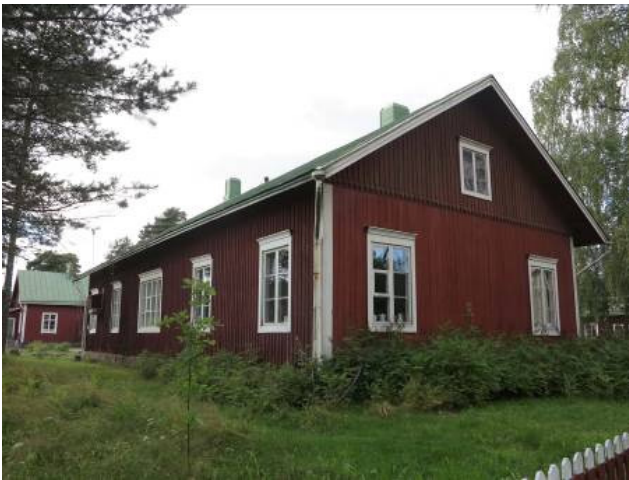
887

Ingarskilan 1886 perustetun, 1964 lakkautetun kansakoulun rakennukset ovat vanhan kylätien varressa Tähtelän kylämäen ja risteyksen vieressä. Rakennuksia on kaksi; ylä- ja alakansakoulu. Yläkansakoulun suurempi rakennus on mahdollisesti jo koulun perustamisajalta. Pihan länsisivulla, poikittain yläkoulun nähden on 1930-luvun alussa rakennettu alakoulun rakennus.

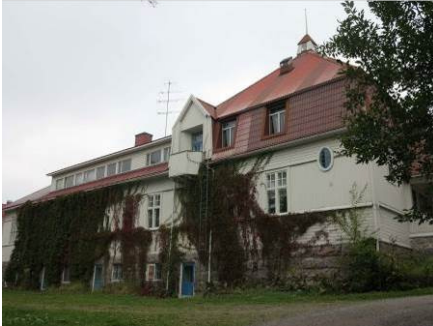
Västankvarnin jugendhenkinen maatalousoppilaitos vuodelta 1911.(514)

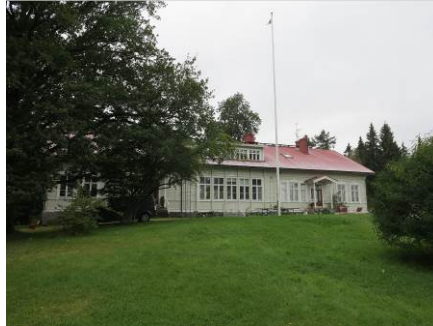
Kotitalouskoulu vuodelta 1895 (515)

Helsingin kaupunginarkkitehtina parhaiten tunnettu Karl Hård af Segerstad piirsi koulun ensimmäisen, 1895 käyttöön vihityn rakennuksen. Syvärunkoinen, pitkä, satulakattoinen ja frontonilla komistettu hirsirakennus on nykyisin kotitalouskoulun käytössä. Vuonna 1911 valmistui satulakattoinen, tornimaisella päädyllä varustettu jugendvaikutteinen hirsirakennus yksinomaan maamieskoulun käyttöön. Rakennuksen ullakkokerrosta on sittemmin jonkin verran muutettu, ja rakennusta on laajennettu 1990-luvulla.

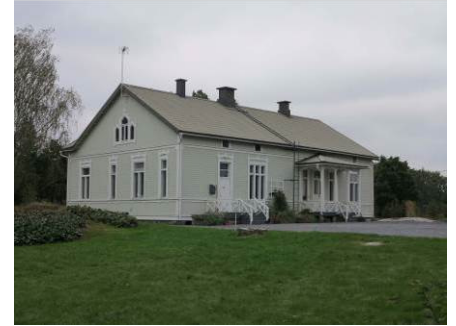
Rehtorin asunto vuodelta 1890 (513)

Erityisen kaunis on rehtorin asuinrakennus koristeellisine ikkunoineen ja kuisteineen. Rakennus lienee noin 1900-luvun vaihteesta. Talouspihan äärellä ovat lohkokivinen, ulkoasultaan uusiutunut navetta, sementtitiilinen talli ja puurakenteinen kaunis kalustovaja. ⁽¹⁾ Härö

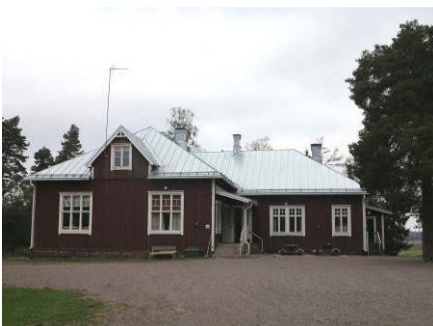
Västankvarnin 1911 valmistunut kansakoulu (517)

Västankvarnin kansakoulu perustettiin 1911, ja ensimmäinen koulutalo valmistui ilmeisesti samana vuonna. Alakansakoulu on työskennellyt yläkoulun kanssa samassa rakennuksessa. Vanhempi koulu on aumakattoinen, hirsirunkoinen ilmeeltään tyypillinen 1900-luvun alun aikakauden koulurakennus. Nuorempi 1954–55 rakennettu satulakattoinen, vaaleaksi rapattu koulurakennus suunniteltiin Maaseudun keskusrakennustoimistossa.

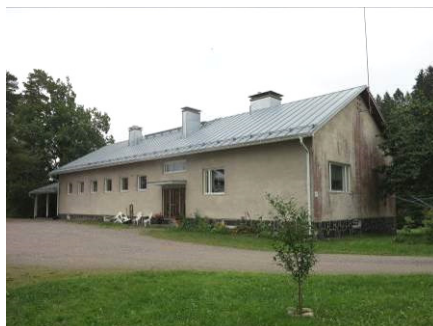
Kansakoulurakennus 1950-luvulta.

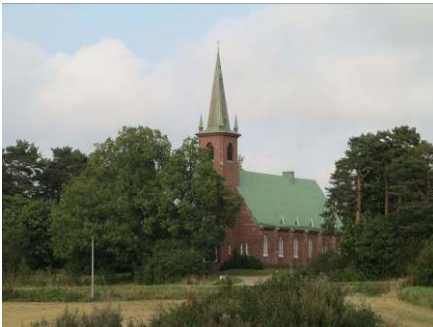
Rautatieaseman luoteispuolella maantien varressa seisoo komeana maisemassa punatiilinen 1925 valmistunut metodistikirkko Tabor (526).

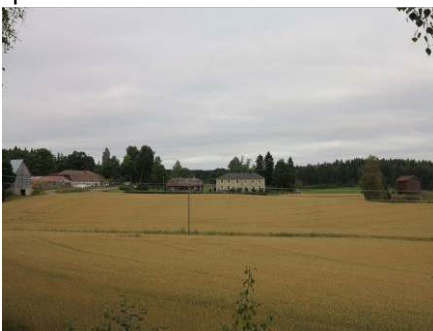
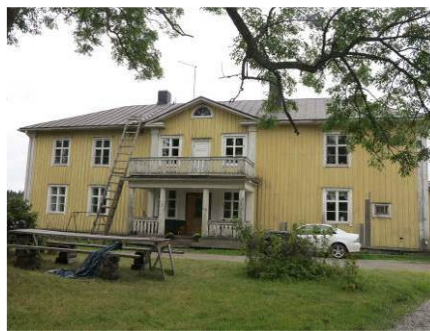
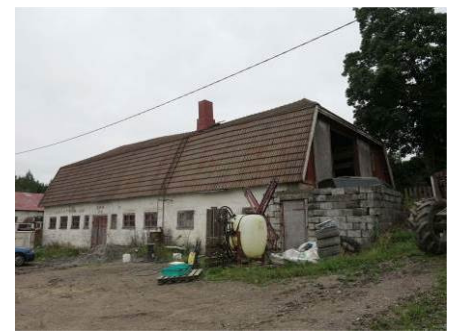
(958)

Talouskeskus on lounaaseen suuntautuvan peltoalueen luoteissivulla, kallioharjanteen kyljessä. Tila tunnettiin aiemmin Jävursbölen nimellä. 1860-luvulla rakennettu päärakennus on poikkeuksellisen komea, kartanomainen, klassistisia tyylipiirteitä omaava kaksikerroksinen hirsitalo. Se lienee rakennettu 1800-luvun puolimaissa, mahdollisesti vuonna 1862. Kokonaisuuteen kuuluvat kivi ja sementtitiilirakenteiset navetat sekä ns. dubbelria joka myöhemmin on puhkottu kalustovajaksi. Hieman erillään on kaunismuotoinen, pitkänurkkainen hirsimakasiini.

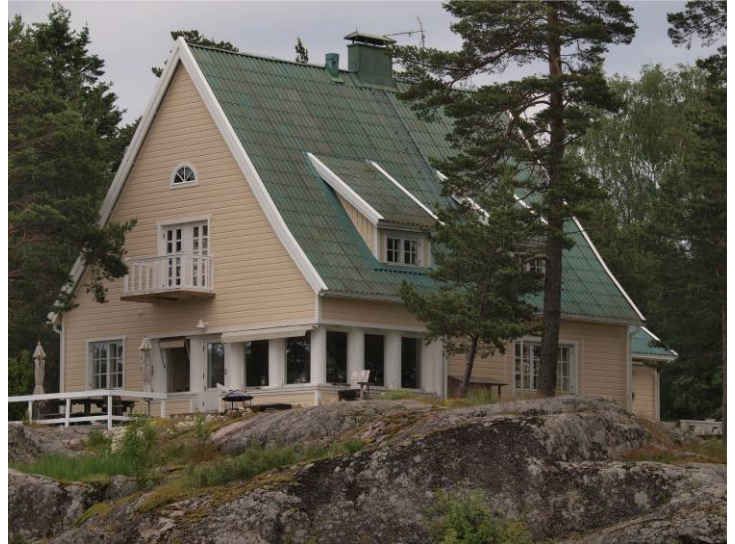
(749)

Kuruddenin huvila on Inkoon itäisellä rannikolla, Österskärenille työntyvän niemen kärjessä. Lohjan kalkki Oy:n patruuna Petter Forsström rakennutti sen itselleen 1927. Huvila säilyi Porkkalan vuokra-ajan yli, joskin itse vuorineuvos kieltäytyi sitä enää käyttämästä. Vuoden 1927 piirustusten mukaan valmistui puolitoistakerroksinen, jyrkällä satulakatolla varustettu, yksityiskohdiltaan lähinnä klassisistinen huvila.(2

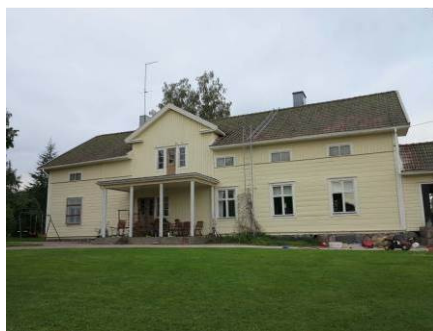
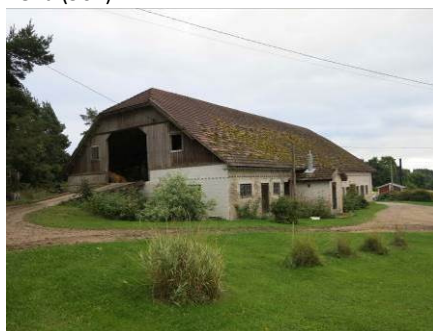
Teira (962)

Teiran päärakennus on vuodelta 1884 ja rakennettu Komea navetta on pääosin vuodelta 1928, suunnittelijana Almark kuten Mattassakin.

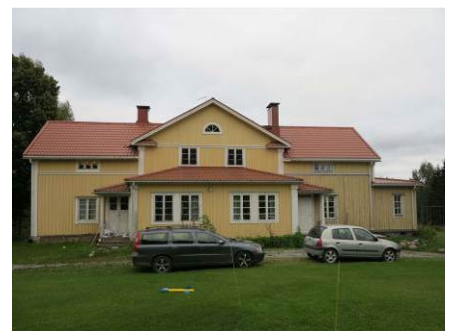
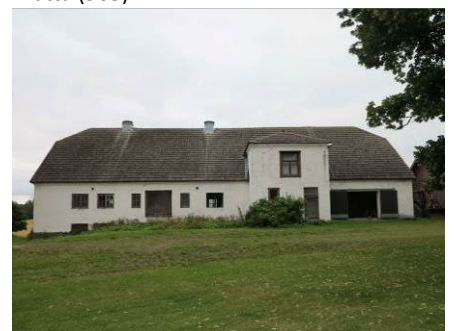
Matta (963)

Tiloista itäisempi on Matta. Sen päärakennuksen vanhin osa, pääosa alakertaa, lienee 1700- luvun lopulta. Vanha parituparakenne on yhä jäljellä, samoin lukuisia kiintoisia yksityiskohtia, kuten kolmilapainen sisäkatto ja kahdeksanruutuisten ikkunoiden puhalletut ikkunalasit.

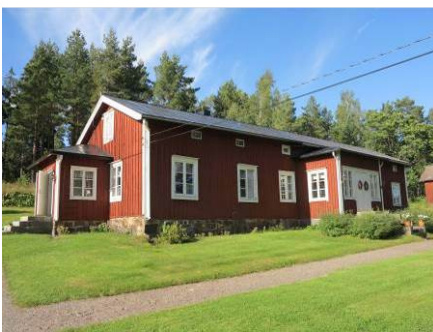
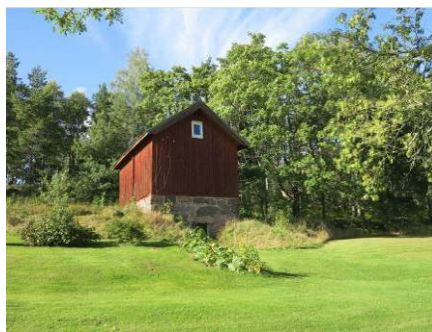
(987)

Kylän ja tilan vaiheet ovat tavanomaiset. Mossabölen arvokkain osa ovat sen asuinrakennus ja viereinen viljamakasiini sekä niitä reunustava puusto ja kiviaita. Asuinrakennus on komea, julkisivuiltaan klassistishenkinen kahdella päätykamarilla jatkettu paritupa. Rakennus on pystytetty kahdessa osassa siten, että sen itäpää on nuorempi. Vanhimmat osat ovat ilmeisesti jo vuodelta 1794.

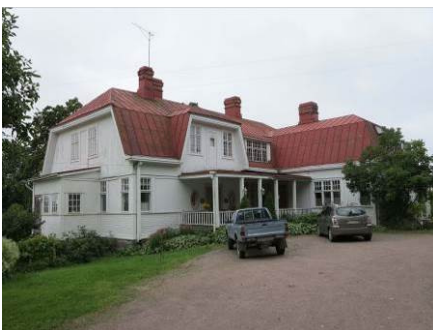
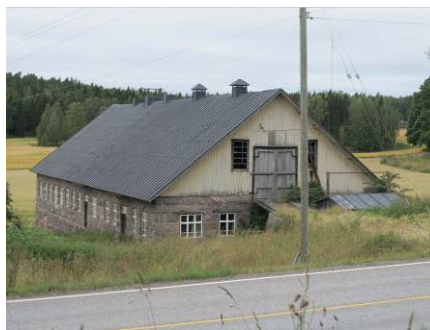
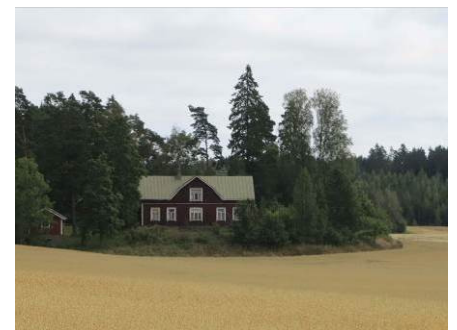
Pålshöle gård (946)

Pålsböle on Inkoon pohjoisrajalla, Lohjalle vievän uuden maantien varrella. Tila on yhdistetty kahdesta Pålshölen kylän kolmesta kantatilasta, Alfsista ja Bläsasista. Pålshölen 1915 valmistunut asuinrakennus on komea, taitekattoinen, pohjaltaan L-kirjaimen muotoinen hirsitalo. Puistomaisen tontin juurella ovat hirsinen talli ja 1909 valmistunut komea lohkokivinavetta. (2)

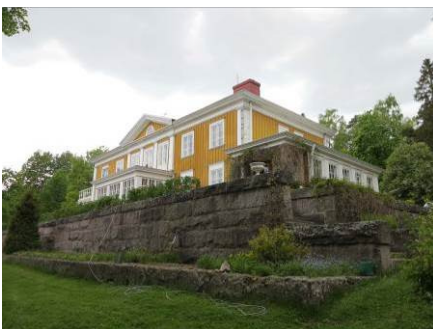
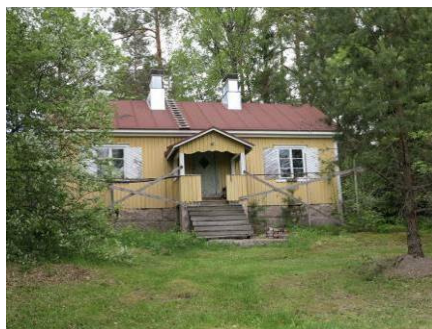
(673)

Strömsin yksinäistila on tietoja asiakirjoissa 1400-luvulta alkaen. Se sijaitsee kallioisessa ja soisessa metsämaastossa, jossa maanviljelyksen edellytykset näyttävät aina olleen hyvin niukat. Säterikattoinen vanha asuinrakennus korvattiin 1938 uudella, arkkitehti Berndt Aminoffin suunnittelemalla, klassisistisella ja kartanomaisella päärakennuksella. Rakennus on terassoitu lohkokivillä vähäisen peltoalueen pohjoisrinteeseen. Rakennukselle tulevan tien varressa on pari samoin ilmeisesti 1930-luvulta olevaa työväen asuinrakennusta.

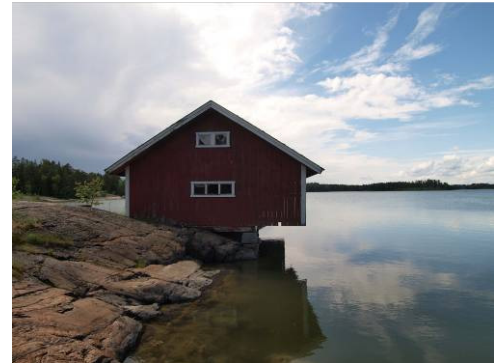
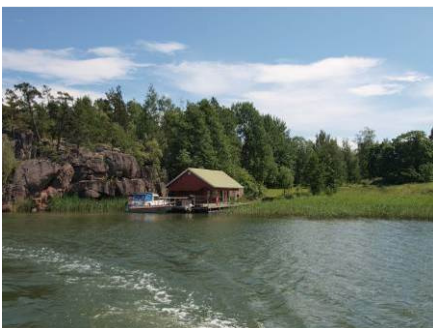
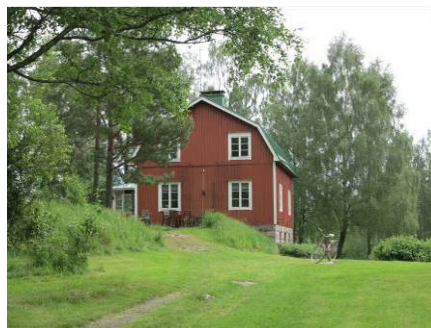
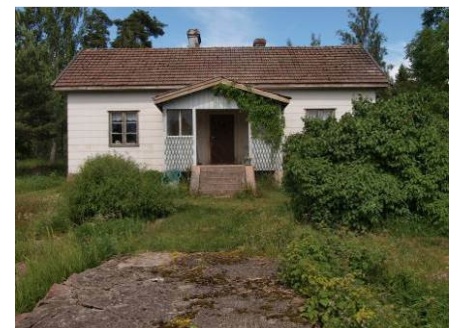
(751)

Ålö ja sen lähisaaret muodostivat muinoin pienen rälsstitilan, joka mainitaan lähteissä 1500-luvulta alkaen. Tila oli pitkään aatelin omistuksessa, 1770-luvulta lähtien kuitenkin talonpoikaistalojen lampuotitilana. Tilan vuokraajat ovat eläneet pääosin kalastuksella, mahdollisuudet viljelyyn ovat olleet rajoitetut. Ålön tilalla on ollut myös torppa läheisellä Knipsholmenilla. Saaren pohjoisrannalla, mainitun salmen äärellä on Österängenin tila peltoineen. Taitekattoinen asuinrakennus lienee noin 1920-luvulta. Rannalla on poikkeuksellisen kaunis venevaja ja laiturin jäänteitä. Salmen vastakkaisella rannalla on maisemaa täydentävä pieni maatila peltoineen.

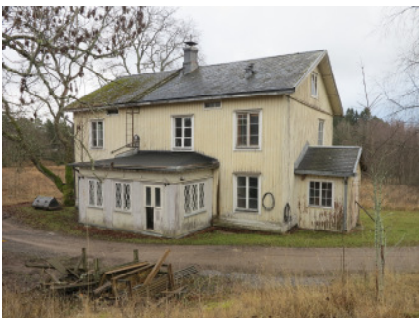
Päärakennus 1820-luvulta

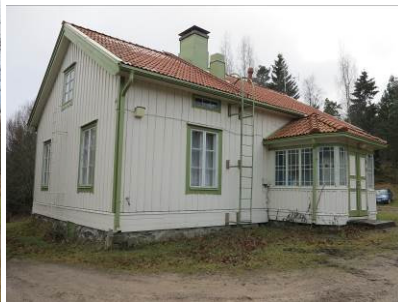
Asuinrakennus vuodelta 1879

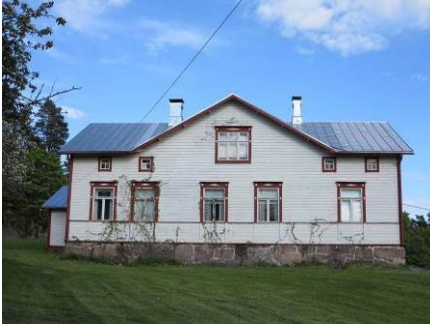
651 Jutansin päärakennus 1800-luvun lopulta.

Orslandetilla sijaitseva Jutansin pitkänomainen, metsien rajaama peltoaukea ulottuu toisessa päässään Barösundin rannalle ja on näin osa salmen maisemakokonaisuutta. Tilan päärakennus hallitsee maisemaa kallion laelta. Se on syvärunkoinen, satulakattoinen ja frontonilla komistettu 1800-luvun lopun hirsirakennus.. Kiviaita ja syreeni-istutukset rajaavat pihamaata. Tien varressa on komea lohkokivinavetta ja peltojen toisella laidalla hirsiriihi. Läheisyydessä on myös joukko muita asuin- tai talousrakennuksia.

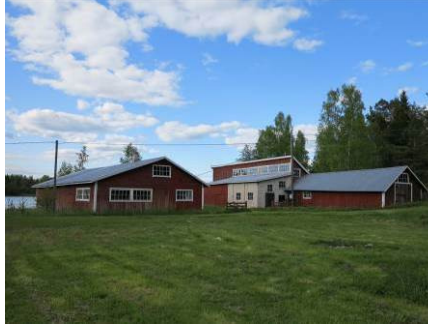
649 Jutansin vanha saha

Jutansin tilan omistaja Birger Rosenqvist perusti Jutansille kehäsahan vuonna 1935. Saha oli seudulla ainoa. Teollinen toiminta lakkautettiin 1954, mutta sahatoimintaa jatkettiin vielä pienimuotoisena vuoteen 1966. Sahalla oli enimmillään 13 henkeä kokopäiväisesti töissä.
